SPORTVLIEGTUIG VEROORZAAKT GEVAARLIJKE SITUATIE BIJ SCHIPHOL

Nummer voorval:	2010057
Classificatie:	Ernstig incident
Datum, tijd ² voorval:	6 augustus 2010, 10.30 uur
Plaats voorval:	Plaatselijk luchtverkeersleidingsgebied Schiphol
Registratie:	PH-BZN
Type luchtvaartuig:	Fuji FA-200-180AO
Soort luchtvaartuig:	Eenmotorig propellervliegtuig
Soort vlucht:	Pleziervlucht
Fase van de vlucht:	En route
Schade aan luchtvaartuig:	Geen
Aantal bemanningsleden:	Twee
Aantal passagiers:	Twee
Persoonlijk letsel:	Geen
Overige schade:	Geen
Lichtcondities:	Daglicht

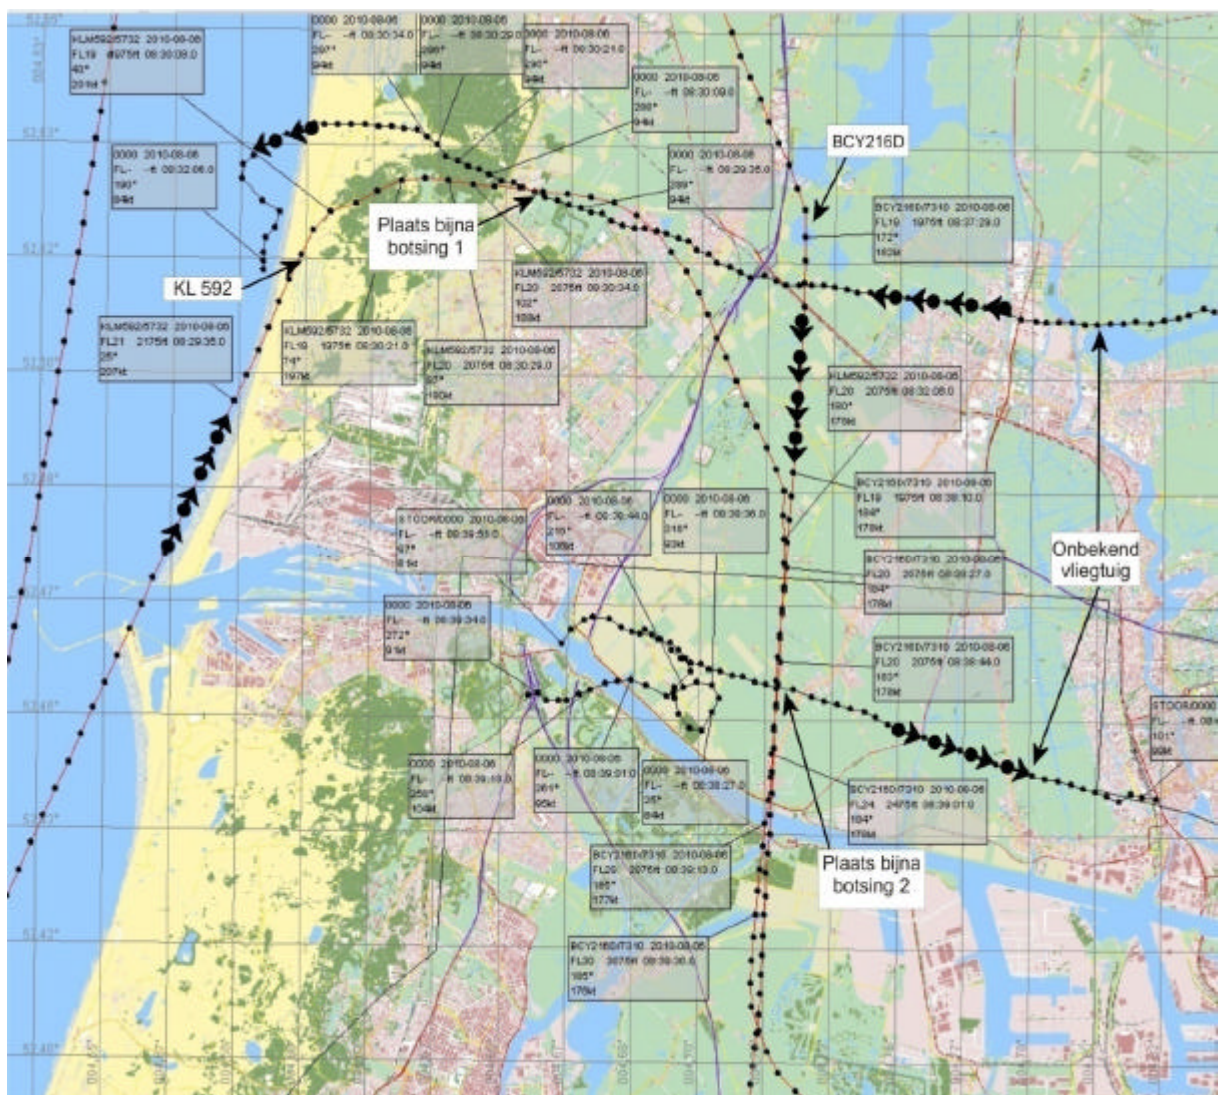
Tijdens de klim zag de bemanning het vliegtuig uit oostelijke richting, schuin onder hun vliegtuig door vliegen (zie figuur 1). Het hoogteverschil schatten zij op ongeveer 100 voet (30 meter). Zij omschreven het vliegtuig als een sportvliegtuig, een laagdekker, met rode en witte kleuren. De bemanning van KL592 gaf het voorval meteen door aan de luchtverkeersleiding. Deze kon het betreffende sportvliegtuig niet identificeren omdat het zich niet had gemeld op de frequentie van de luchtverkeersleiding en het sportvliegtuig alleen op de primaire radar zichtbaar was waardoor geen identificatie mogelijk was en ook geen hoogte-informatie beschikbaar was. Het sportvliegtuig was af en toe op de radar zichtbaar. De luchtverkeersleiding waarschuwde andere vliegtuigen die achter KL592 vlogen, dat er onbekend vliegverkeer in de buurt van de naderingsroute van baan 18R vloog.

Op het moment dat BCYD216D begon met de eindnadering, kreeg de bemanning een automatische waarschuwing voor mogelijk botsingsgevaar. Eerst de waarschuwing "traffic, traffic" (TCAS TA), meteen gevolgd door het advies "monitor vertical speed" (TCAS RA) en na enkele seconden gevolgd door het advies "climb, climb" (TCAS RA). Dit advies werd meteen door de bemanning opgevolgd. Op dat moment zag de bemanning op het TCAS-scherm dat het onbekende vliegtuig ongeveer 200 voet lager en op een afstand van ongeveer 2-2,5 mijl rechts van hen in hun richting vloog. De bemanning brak de eindnadering af en kreeg op hun verzoek toestemming van de luchtverkeersleiding om te klimmen naar 3000 voet om vrij te blijven van het onbekende vliegtuig. Vervolgens kreeg BCY216D instructies voor de nadering en landing op een andere landingsbaan (zie figuur 1).

Figuur 1: routes van KL592 en BCY216D en het onbekende vliegtuig
